성토용 순환 토사 생산신기술

수평 왕복 운동하는 점착 토사 제거용 충격 가이드가
상부에 설치된 진동 스크린을 이용하여
성토용 순환 토사를 생산하는 기술

성토용 순환 토사의 주요 구조

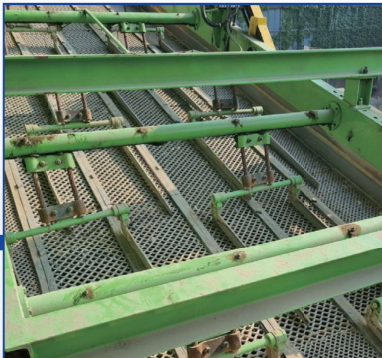
Front view

진동 스크린 상부에 설치된 **수평 왕복 운동**하는 **충격 가이드**를 이용한 체막힘 및 점착 현상을 최소화시켜주는 기술

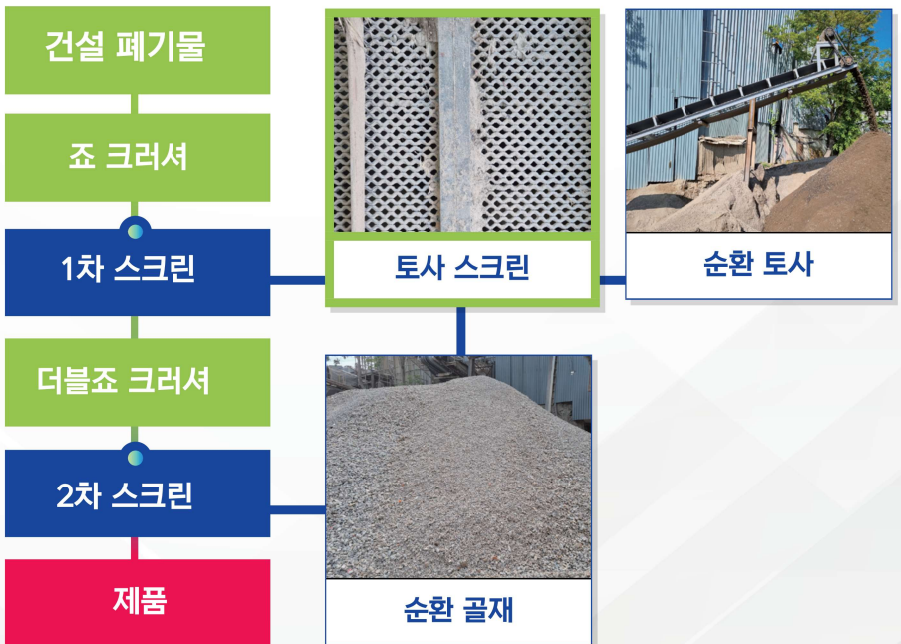
공정도 중
스크린망 작업

간편한 직접 부착으로 왕복운동 충격 가이드를 통한
스크린망을 통해 토사 분리를 원활하게합니다

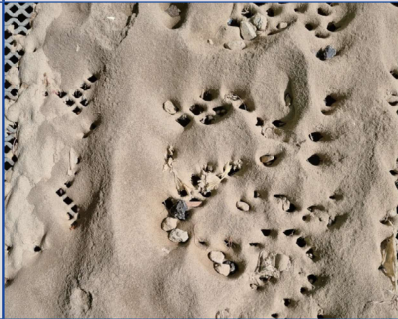
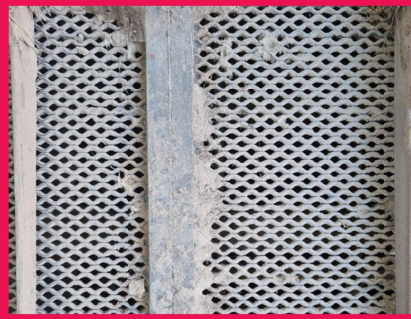
실험 전	실험 후
스크린망 상태

체막힘	60.8%	3.2%
평가	토사 점착 및 체막힘 현상 발생	러버 연결바 부분의 점착 토사 제거 가능

토사 점착 실험 전 / 후결과

총 57.6%
감소 효과

Mock-up 실험에 의한 재질 결정

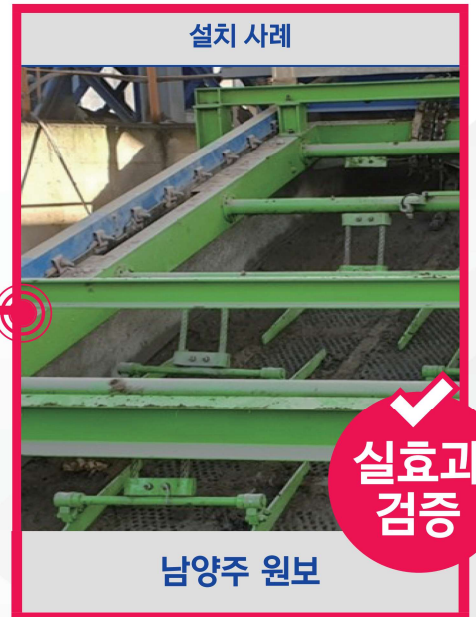
자체 평가 결과 및 설치 사례

매립용 토사 발생 37.8% 저감 검증	토사량 감소로 인한 운반비 절약 검증
2차 오염 발생 가능성 저감 검증

* 실제 평가 결과후 설치한 사례입니다
